Zustandsbericht

- Protokoll der Fahrzeugbewertung -

Berichts-Nr: 10474386
vom: 22.04.2026

Fahrzeugkategorie:	Personenkraftwagen
Fahrzeugart:	Limousine
Hersteller:	Volkswagen
Modell:	Golf
HSN / TSN:	0603 / CLA
Erstzulassungsdatum:	17.04.2024
Laufleistung:	37.136 km
Nachweis Kilometerstand:	Abgelesen
Farbe:	Uranograu
Farbe Dach:	Uranograu
Antriebsart:	Frontantrieb
Motorisierung/Kraftstoff:	Benzin
Hubraum:	1.000 ccm
Leistung:	81 kW (111 PS)
Fahrzeuglänge:	
Fahrzeughöhe:	
Fahrzeugbreite:	
Zulässiges Gesamtgewicht:	
Radstand:	
Anzahl Achsen:	2
Zylinder:	3
Schadstoffklasse:	Euro 6
Anzahl Türen:	4
Anzahl Sitze:	5
Getriebe:	Automatik 7-Gang
Polsterart:	Stoff
Interieurfarbe:	Grau-Titanschwarz-Silbergrau/ Titanschwarz/Schwarz/Perlgrau
Anzahl vorhandene Schlüssel:	2

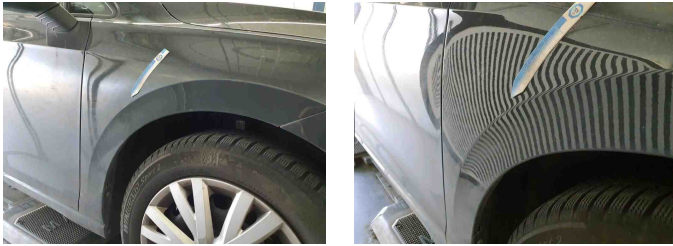
Nr	Bauteil	Schadensbeschreibung	Reparaturempfehlung
1	Stoßfänger vorne	Kratzer	Akzeptabel (Gebrauchsspur)
2	Heckklappe	Delle(n)	Akzeptabel (Gebrauchsspur)
3	Stoßfänger hinten	Kratzer	Akzeptabel (Gebrauchsspur)
4	Kofflülge vorne rechts	Delle(n)	Akzeptabel (Gebrauchsspur)

4 - Kotflügel vorne rechts - Delle(n) - Akzeptabel (Gebrauchsspur)
