| <b>Modell:</b> | Ibiza |

# Zustandsbericht

- Protokoll der Fahrzeugbewertung -

Berichts-Nr: 10982791  
vom: 10.07.2026

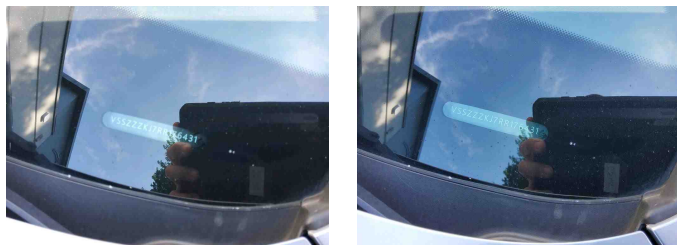
| Nr | Bauteil | Schadensbeschreibung | Reparaturempfehlung |
|---|---|---|---|
| 1 | Windschutzscheibe | Steinschlag | Akzeptabel (Gebrauchsspur) |

1 - Windschutzscheibe - Steinschlag - Akzeptabel (Gebrauchsspur)

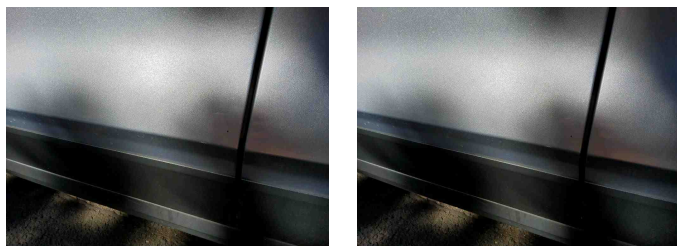
| Nr | Bauteil | Schadensbeschreibung | Reparaturempfehlung |
|---|---|---|---|
| 2 | Tür vorne links | Kratzer | Akzeptabel (Gebrauchsspur) |

2 - Tür vorne links - Kratzer - Akzeptabel (Gebrauchsspur)
