**Protokoll Nr.:** 982917 / 01  
**Sachverständiger:** Aleksander Stupak  
**Besichtigungsdatum:** 19. Mrz 2026

**WVGZZZCT4SW079983**

## Angaben zum Fahrzeug

## Fahrzeugzustandsbericht

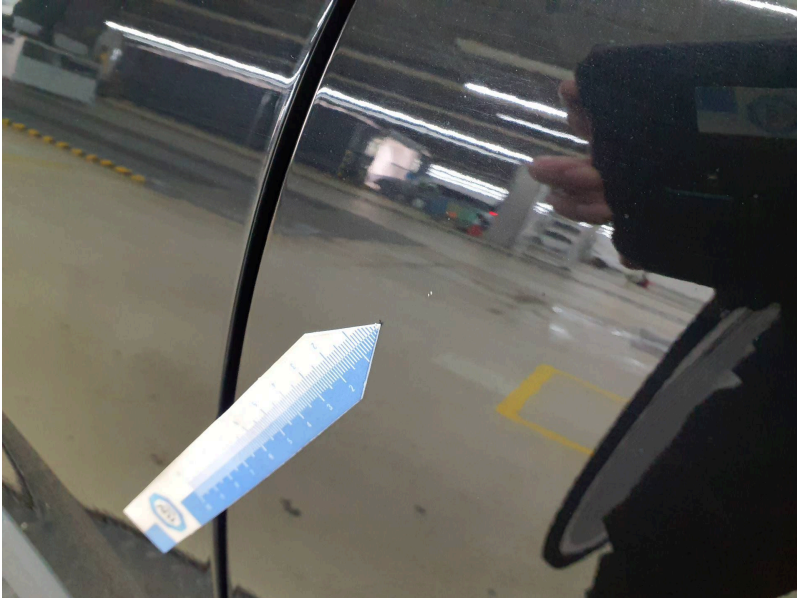
| Gruppe | Bauteil | Beschädigung – Maßnahme | ZE |
|---|--|---|---|
| Tür außen | Tür vorne links | Kratzer - auslegen / polieren | 40 |

Tür außen: Tür vorne links - Kratzer - auslegen / polieren

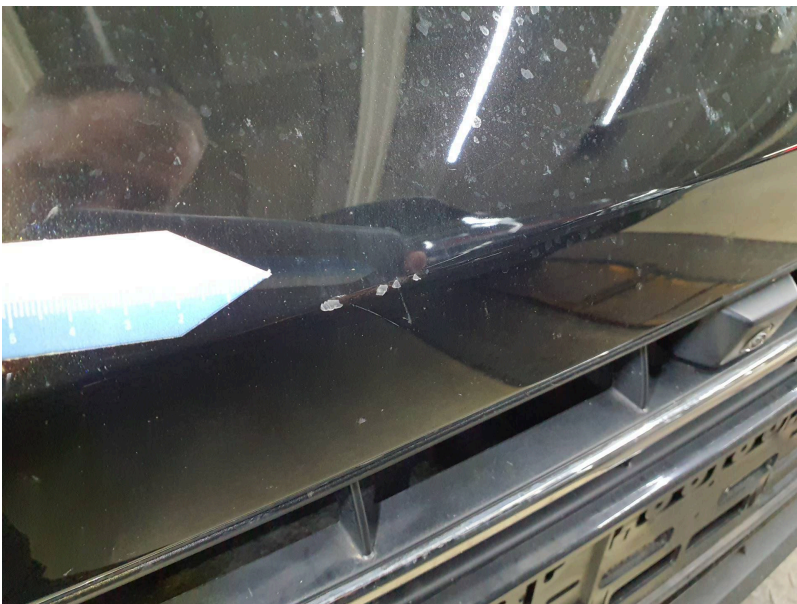
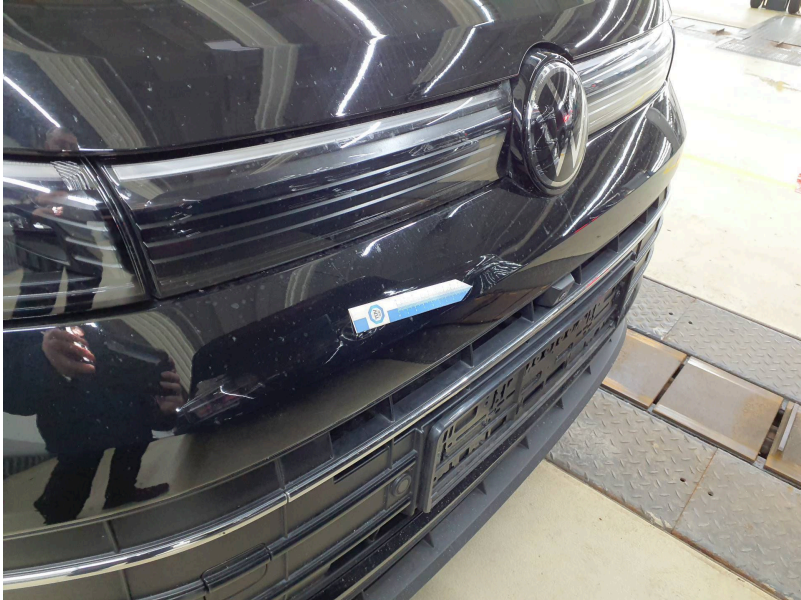
| Gruppe | Bauteil | Beschädigung – Maßnahme | ZE |
|---|--|---|---|
| Stoßfänger vorn | Stoßstange vorn | Kratzer - lackieren | 90 |

Stoßfänger vorn: Stoßstange vorn - Kratzer - lackieren

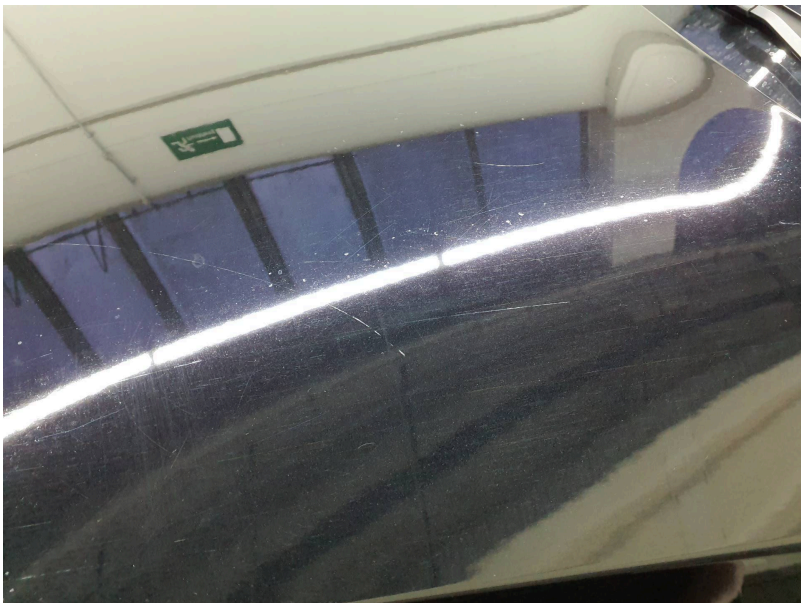
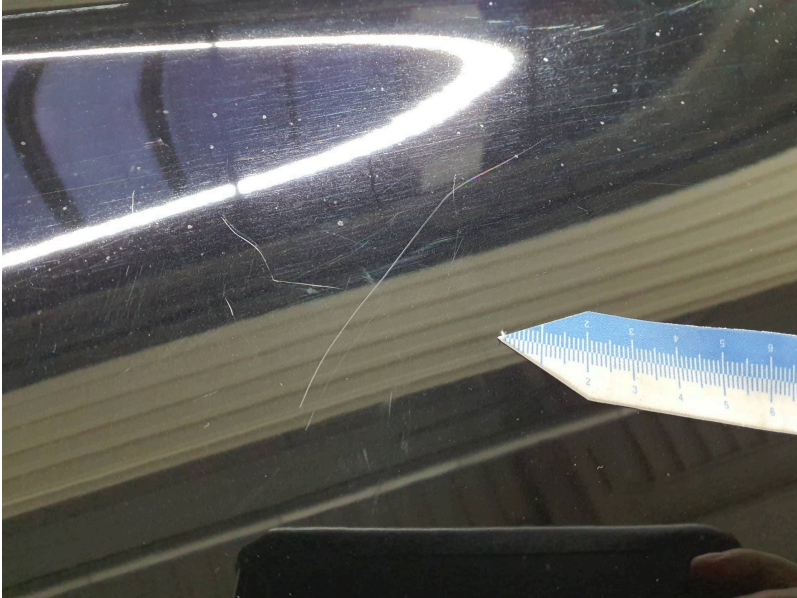
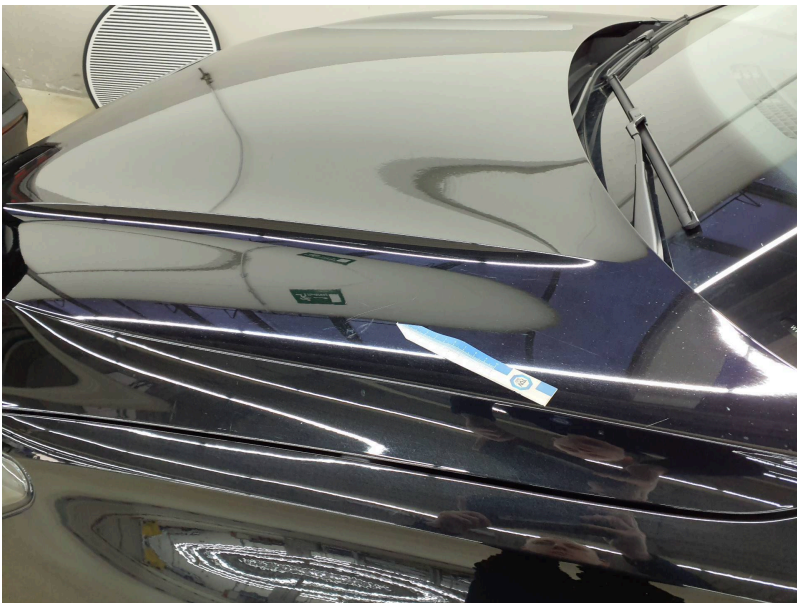
| Gruppe | Bauteil | Beschädigung – Maßnahme | ZE |
|---|--|---|---|
| Motorhaube | Haube vorn | Kratzer - lackieren | 140 |

Motorhaube: Haube vorn - Kratzer - lackieren

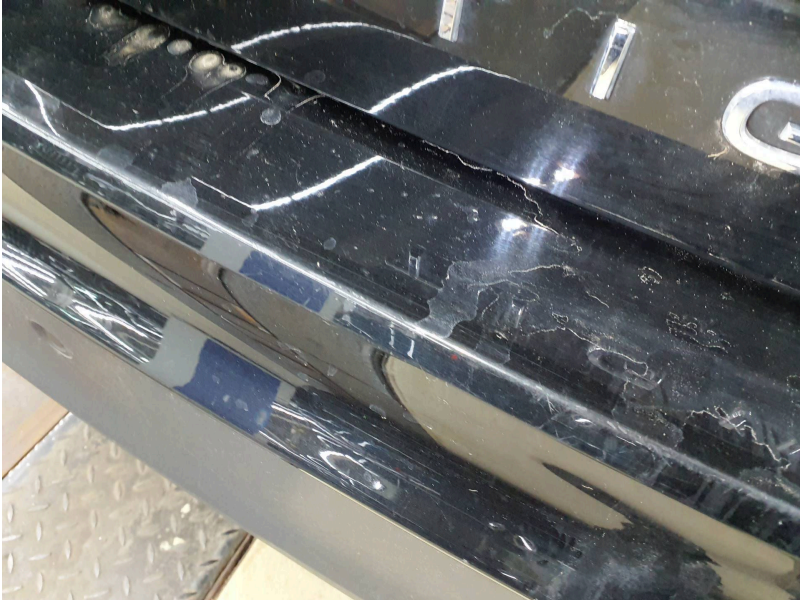
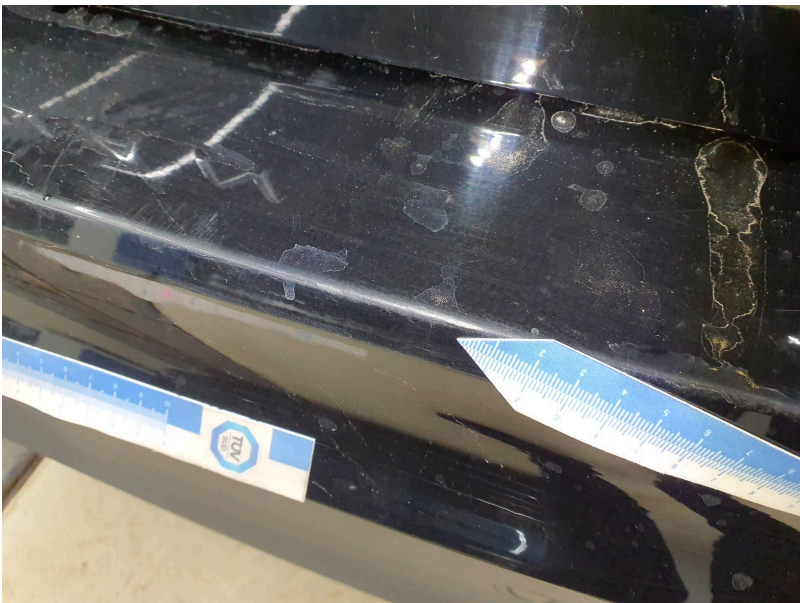
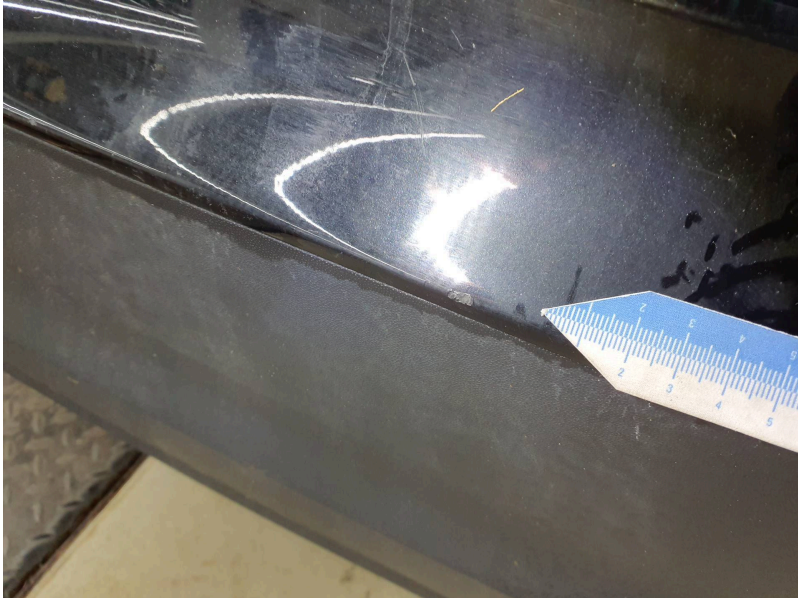
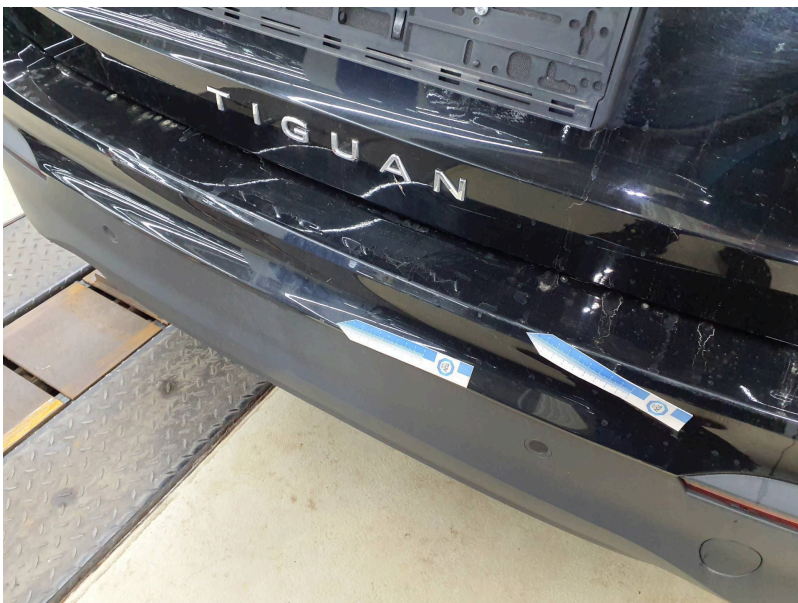
| Gruppe | Bauteil | Beschädigung – Maßnahme | ZE |
|---|--|---|---|
| Stoßfänger | Stoßfänger hinten | Kratzer - lackieren | 90 |

Stoßfänger: Stoßfänger hinten - Kratzer - lackieren

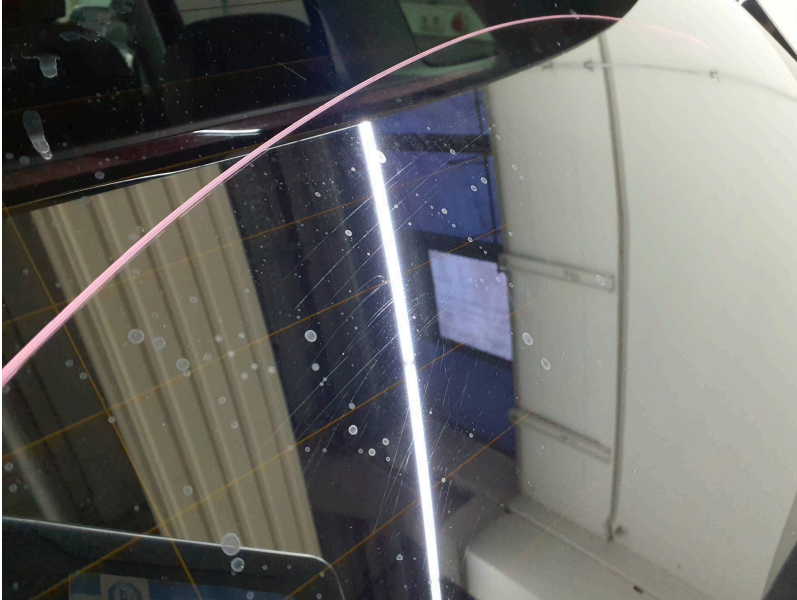
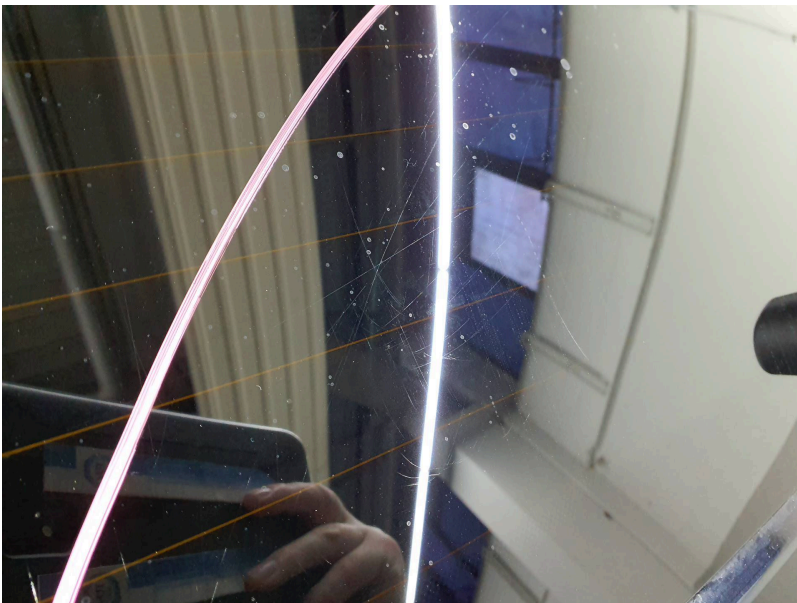
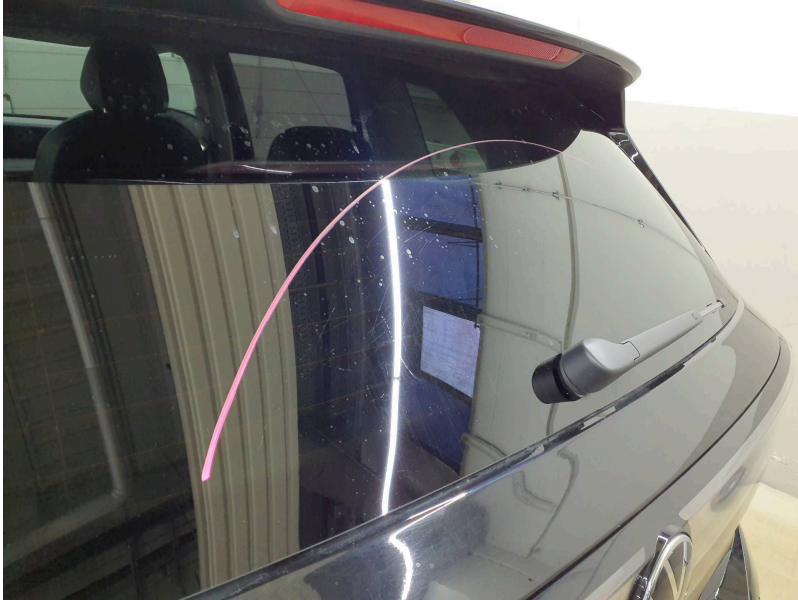
| Gruppe | Bauteil | Beschädigung – Maßnahme | ZE |
|---|--|---|---|
| Verglasung | Heckscheibe | Kratzer - erneuern | 200 |

Verglasung: Heckscheibe - Kratzer - erneuern

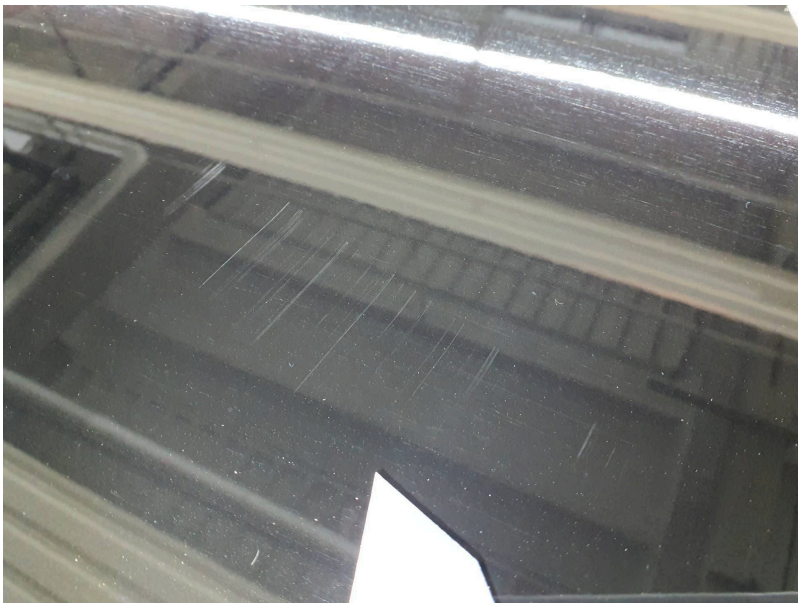
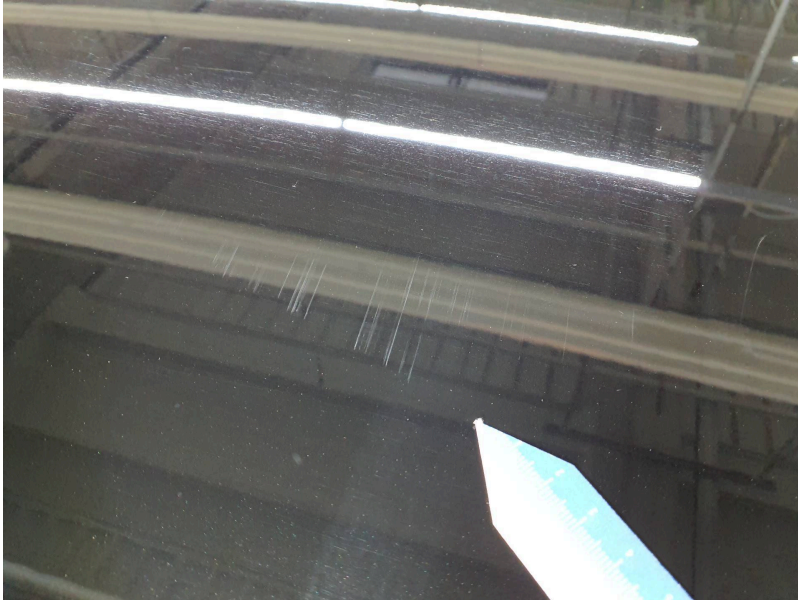
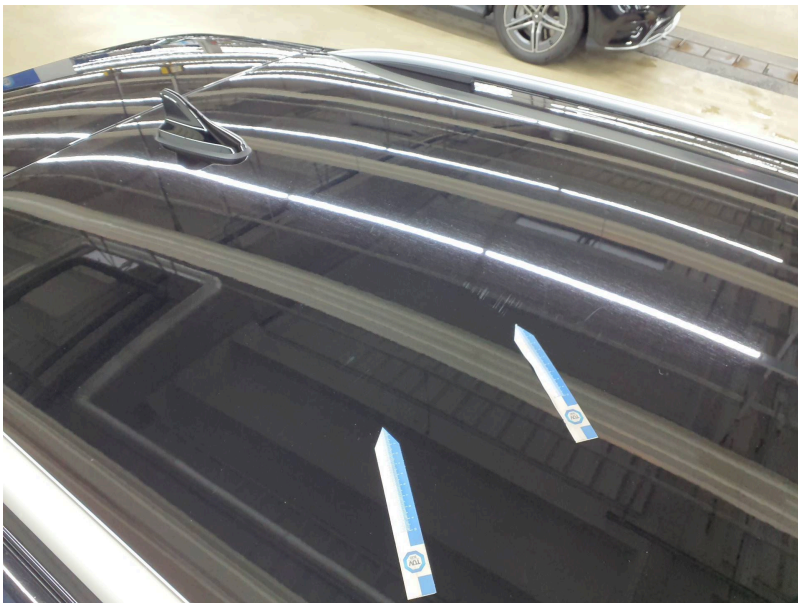
| Gruppe | Bauteil | Beschädigung – Maßnahme | ZE |
|---|--|---|---|
| Dach | Dach / Verdeck | Kratzer - lackieren | 190 |

Dach: Dach / Verdeck - Kratzer - lackieren

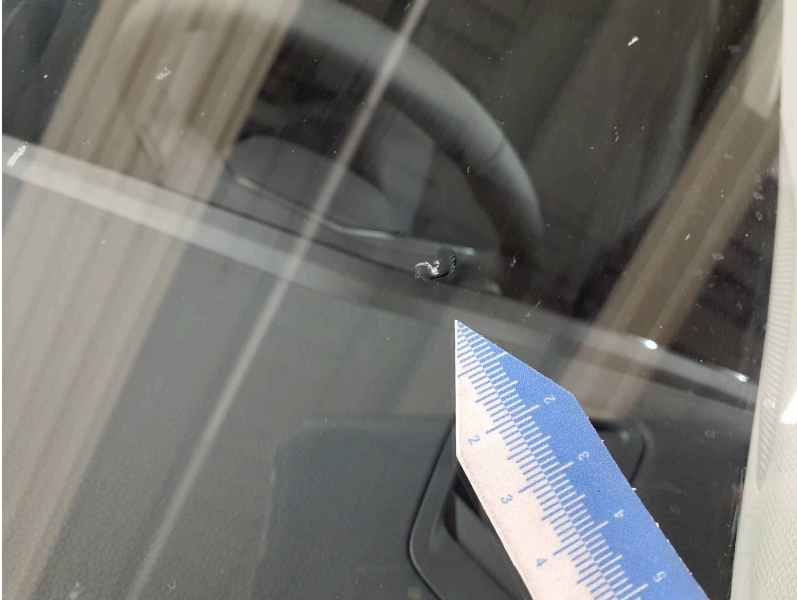
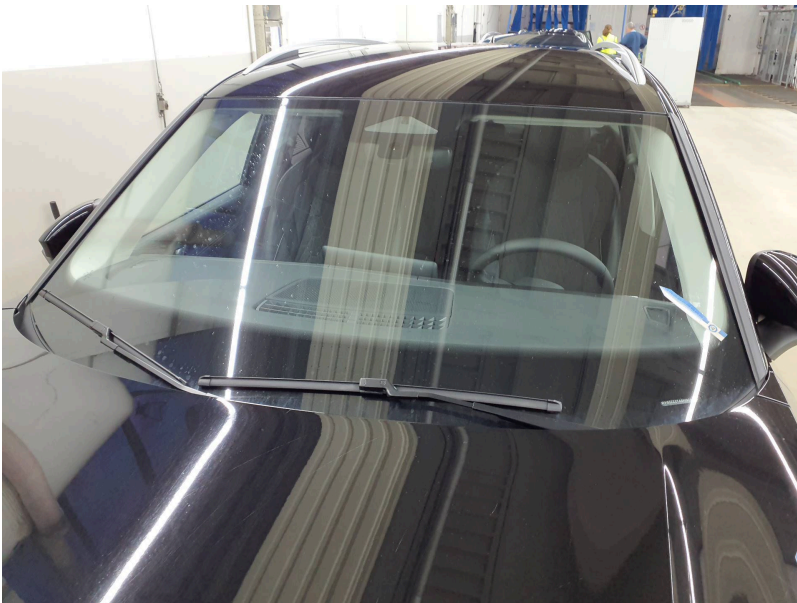
| Gruppe | Bauteil | Beschädigung – Maßnahme | ZE |
|---|--|---|---|
| Frontscheibe | Frontscheibe | Steinschlag - erneuern | 400 |

Frontscheibe: Frontscheibe - Steinschlag - erneuern

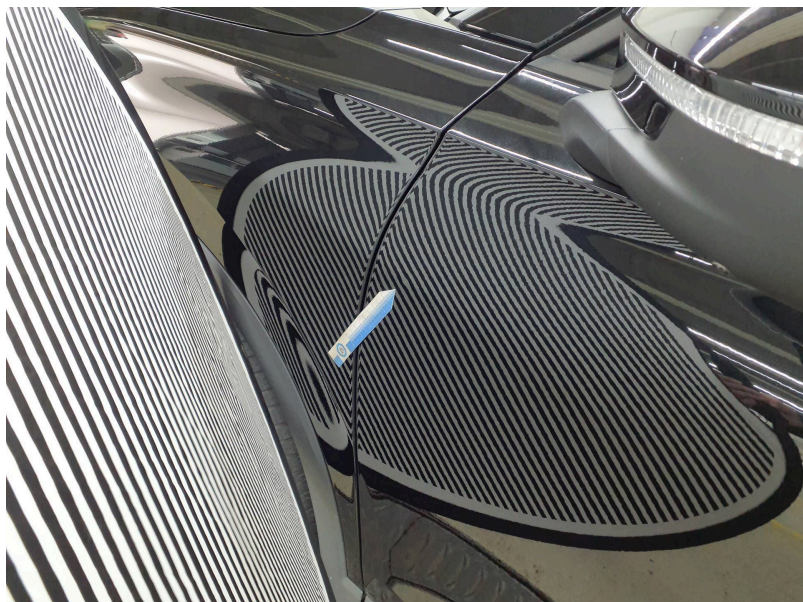
| Gruppe | Bauteil | Beschädigung – Maßnahme | ZE |
|---|--|---|---|
| Tür außen | Tür vorne links | Dellen/Beulen - sanft instandsetzen | 50 |

Tür außen: Tür vorne links - Dellen/Beulen - sanft instandsetzen

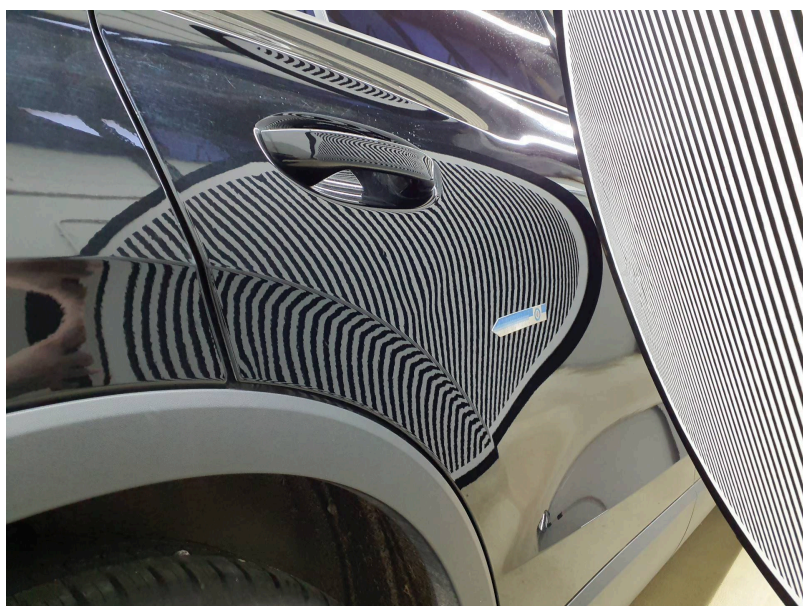
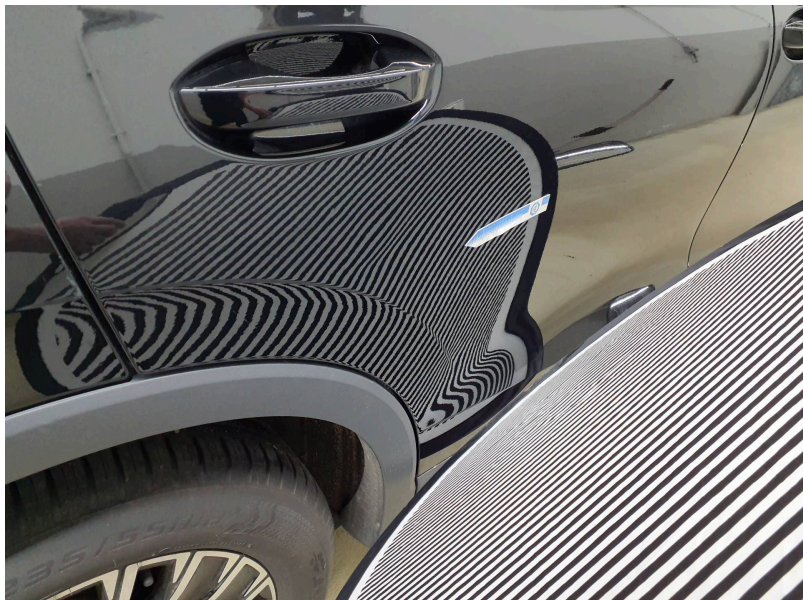
| Gruppe | Bauteil | Beschädigung – Maßnahme | ZE |
|---|--|---|---|
| Tür außen | Tür hinten rechts | Deformation - instandsetzen und lackieren | 110 |

Tür außen: Tür hinten rechts - Deformation - instandsetzen und lackieren

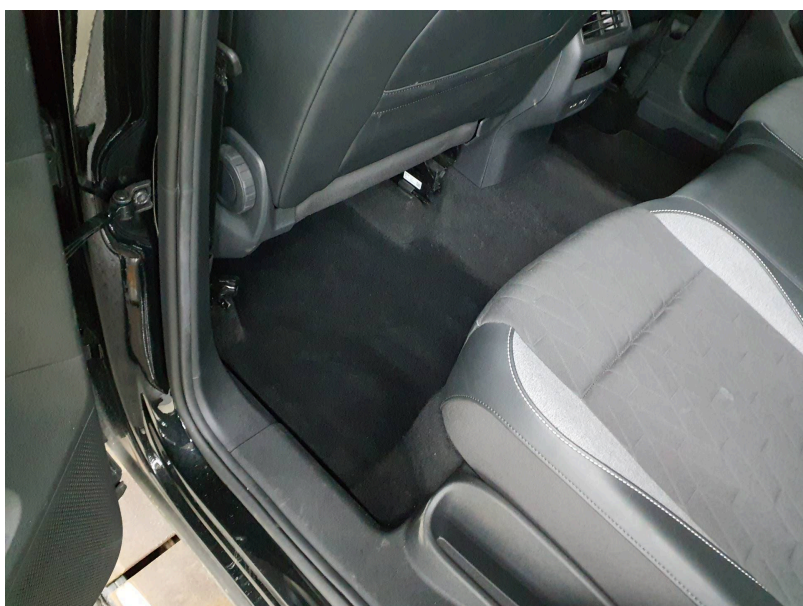
| Gruppe | Bauteil | Beschädigung – Maßnahme | ZE |
|---|---|---|---|
| Zubehör / Fehlteile | Fußmatten hinten | fehlt - erneuern | -- |

Zubehör / Fehlteile: Fußmatten hinten - fehlt - erneuern

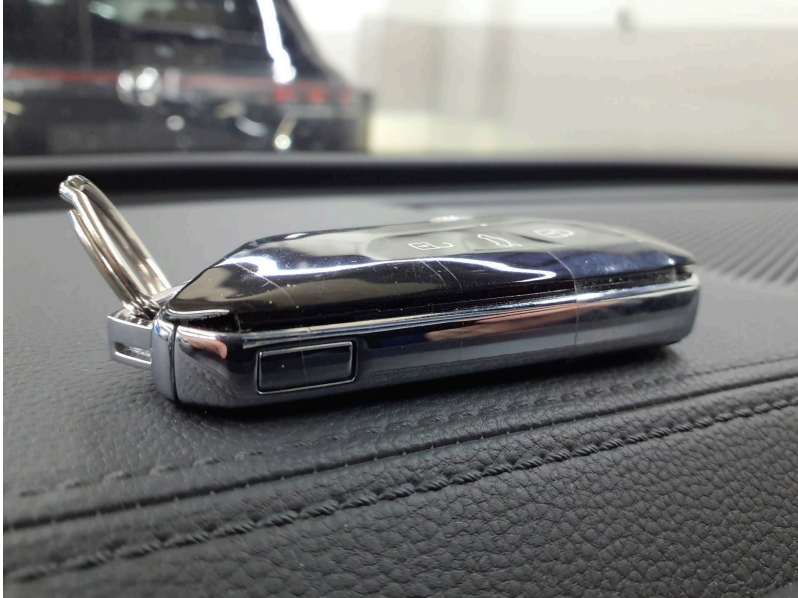
| Gruppe | Bauteil | Beschädigung – Maßnahme | ZE |
|---|--|---|---|
| Zubehör / Fehlteile | Fzg.-Schlüssel m. Fernbedienung | beschädigt - erneuern | 30 |

Zubehör / Fehlteile: Fzg.-Schlüssel m. Fernbedienung - beschädigt - erneuern
